# Rapport / Report

**Byglandsfjord, Bygland kommune**

## **Skredfarevurdering**

20120410-01-R  
13. august 2012  
Rev. nr.: 0

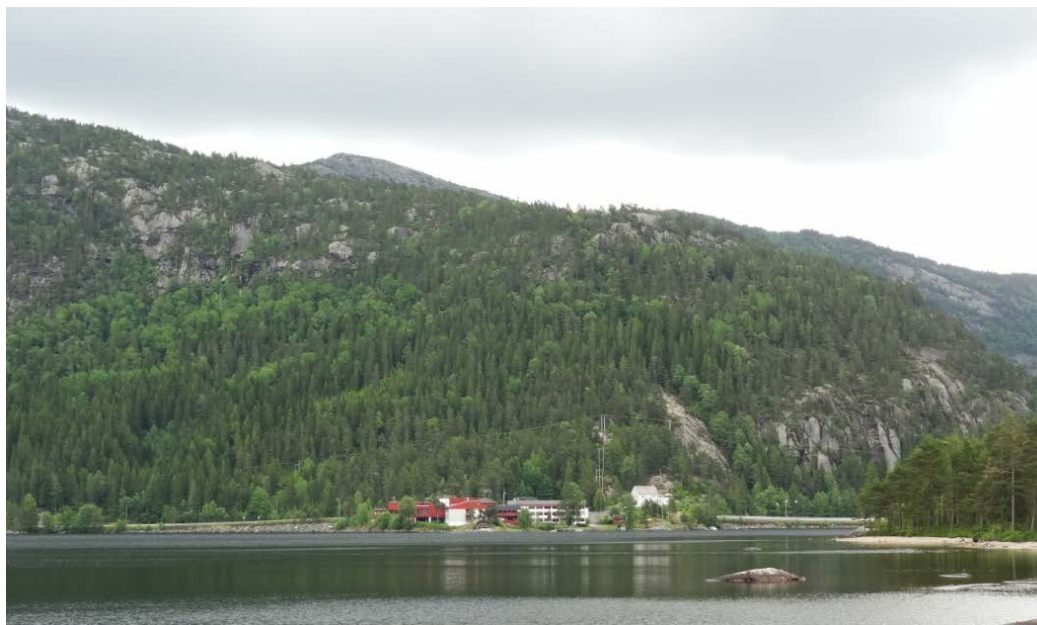
Fjellsiden over byggeområdene G3 (odde med Revsnes Hotell) og A26 (se vedlegg 1) er tett bevokst med skog og er generelt lite bratt (figur 2). Glattskurte sva befinner seg bak de eksisterende bolighusene innenfor område A26. Helningen i dette området er sett mellom 30° og 40° (se kart 01). Svaene er massive og det kunne ikke ses potensielle løsneområder over husene (figur 3). Området nord for husene, over hotellet, kunne det ikke observeres partier bratte nok til at steinsprang kan utløses.

*Figur 2. Oversiktsfoto fra motsatt side av Byglandsfjorden som viser den skogsbekledd fjellsiden over byggeområder G3 og A26.*

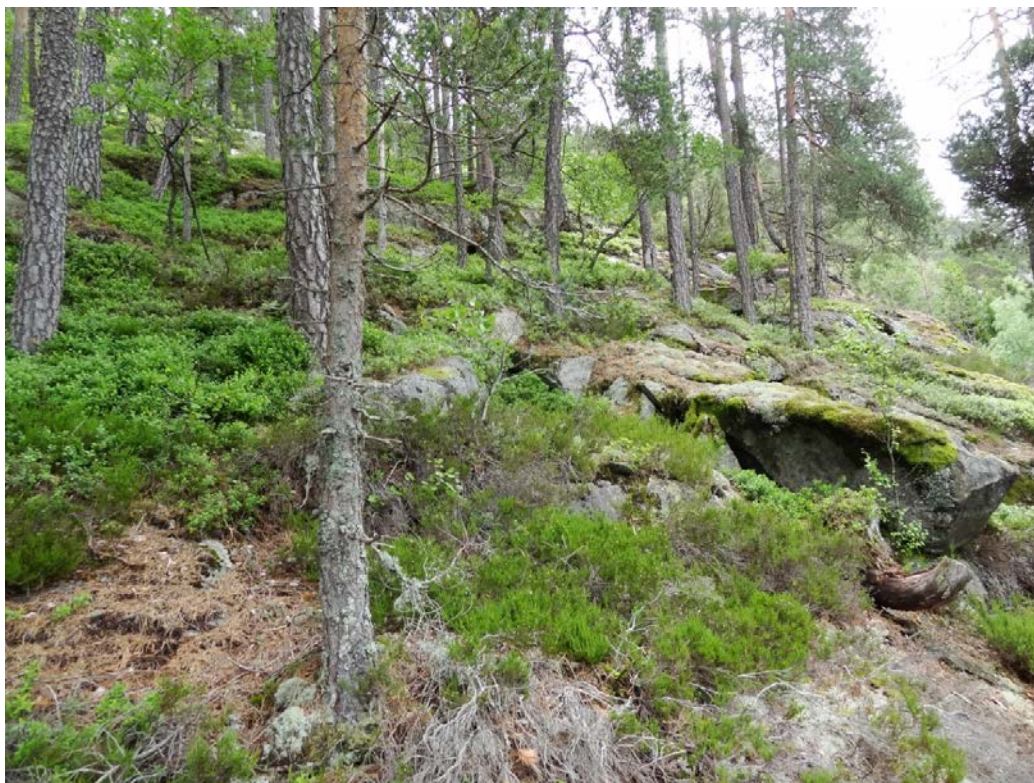
*Figur 3. Fjellkvalitet i svaene bak bolighusene i område A26. Berget er lite oppsprukket og generelt stabilt.*

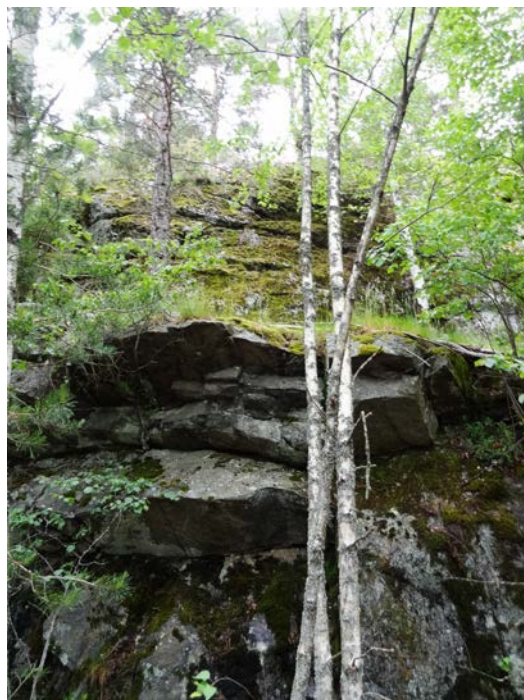
På nordsiden av lagunen ved Sandvik går det en grusvei (pkt. 1 i kart 01). Nedre del av fjellsiden er sprengt veiskjæring. Her er det noen løse blokker som kan falle ned, men de vil få begrenset rekkevidde da de har liten fallhøyde (se figur 4).

*Figur 4. Løse blokker over vei (pkt. 1 i kart 01).*

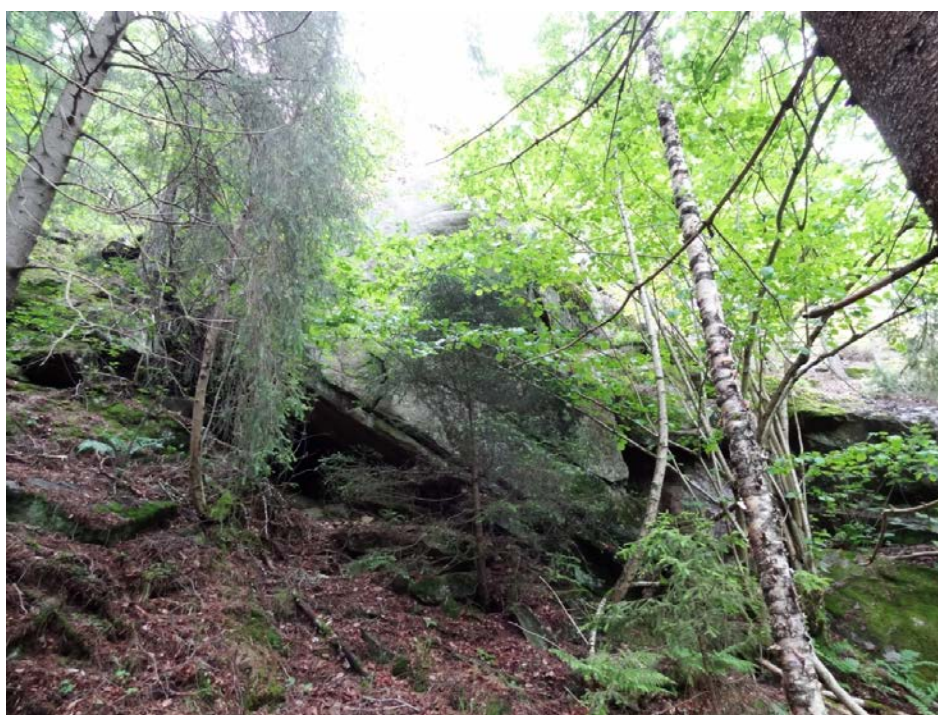
Pkt. 2 i kart 01 markerer et oppsprukket parti som henger noen meter ovenfor veien (se Figur 5). Partiet ble kun observert nedenfra, men flere sprekker ble observert og større blokker kan falle ut herfra. Helningen i dette området er stort sett mellom  $45^\circ$  og  $60^\circ$  (se kart 01).

*Figur 5. Oppsprukket parti med løse blokker (Pkt. 2 i kart 01).*

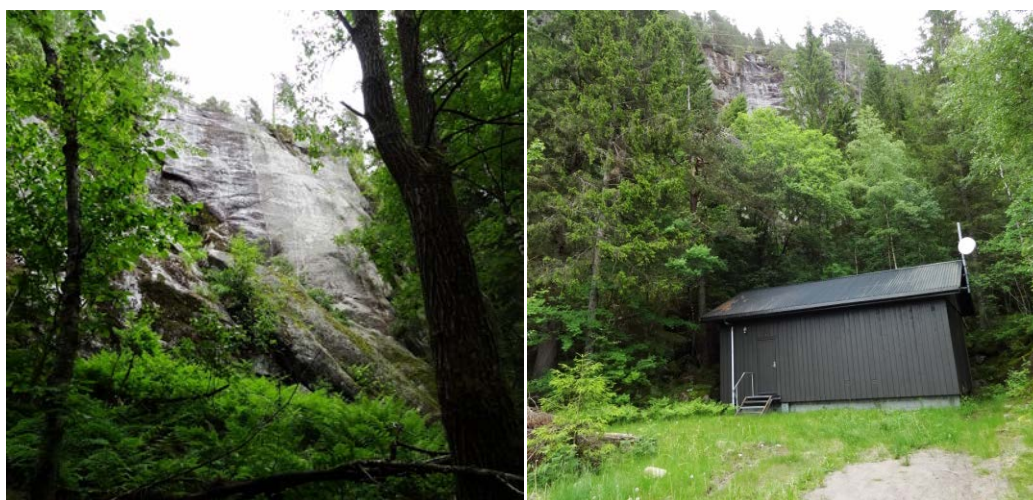
Ved den sørlige enden av lagunen ligger det en bygning ved foten av en steil, massiv fjellvegg som er ca. 20 m høy, markert med pkt. 3 i kart 01 (figur 6). Helningen i dette området er sett mellom 60° og 90°. Fjellveggen her er lite oppsprukket og steinsprangfaren kan derfor klassifiseres som lav, men man bør ikke bygge permanente bolighus inntil denne høyde, nær vertikale veggen.

*Figur 6. Steil, glatt og massiv fjellvegg (pkt. 3 i kart 01) og bygningen ved foten av veggen.*

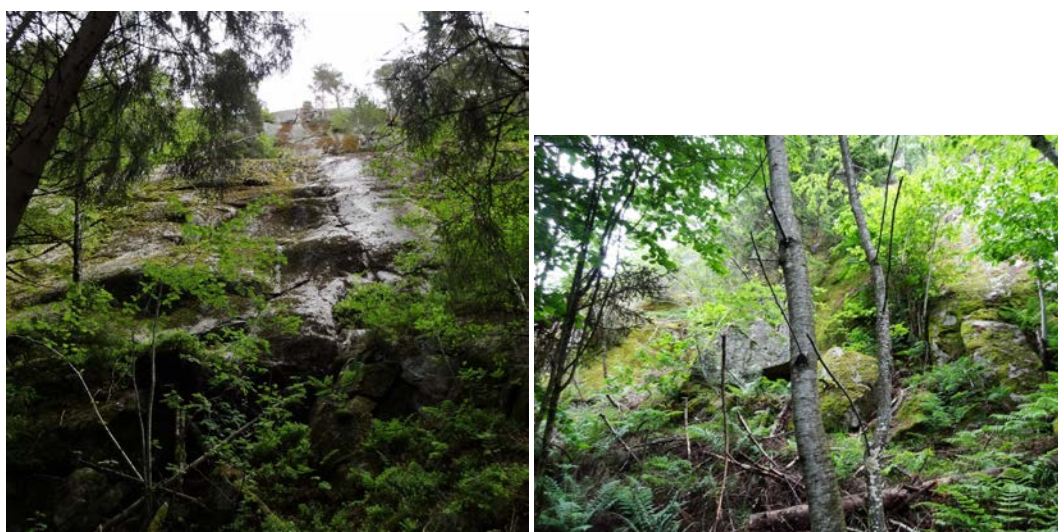
Over byggeområdene B9 og B10 er fjellsiden høy og bratt, men i hovedsak stabil. Berget er noe mer oppsprukket i nedre del av fjellsiden, og noen små blokker kan komme ned (figur 7). Noen mindre blokker som har kommet ned tidligere har falt til ro nær foten av fjellet.

*Figur 7. Bratt og høy massiv fjellside, mer oppsprukket nær foten (venstre). Blokker som har stoppet ved foten av fjellet (høyre).*

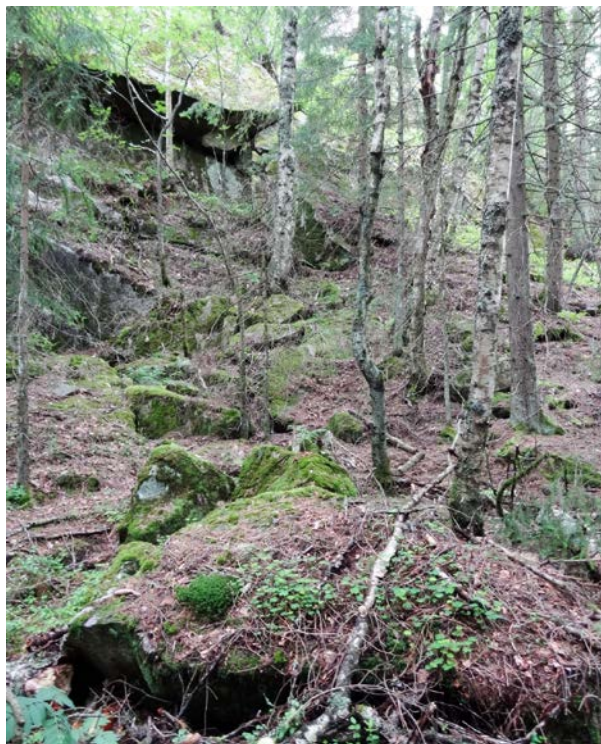
I området over pkt. 4 i kart 01 er faresonen dratt lenger ut fra foten av fjellet. Her blir fjellsiden mer oppsprukket og det ligger flere blokker ved foten av skråningen (figur 8). De største blokkene er rundt  $0,5 \text{ m}^3$ . Noen mindre potensielle steinsprang er synlig i skrenten.

*Figur 8. Blokker fra tidligere steinsprang pkt. 4 i kart 01.*

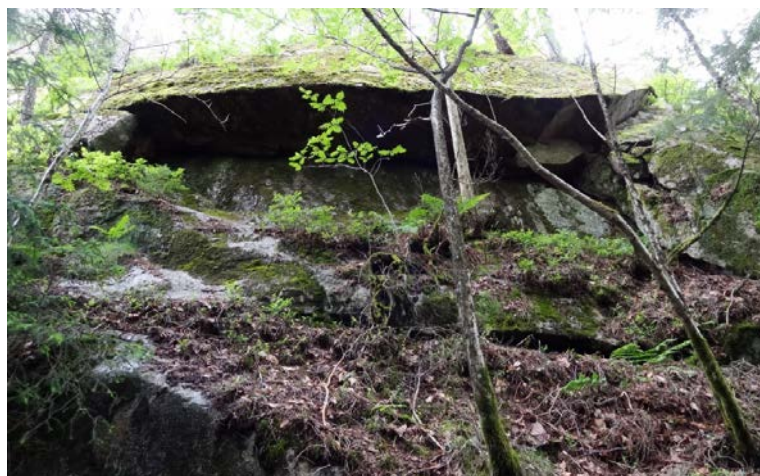
Et større skiveparti (størrelse ca.  $5 \times 2 \times 1 \text{ m}$ ) ble observert i skråningen i det samme området (pkt. 4 i kart 01), se figur 9. Blokken har støtte i hver side, men kan falle ned om støtten svekkes over tid. Ingen baksprekk ble observert på oversiden av blokken.

*Figur 9. Stor potensielt ustabil blokk (pkt. 4 i kart 01).*

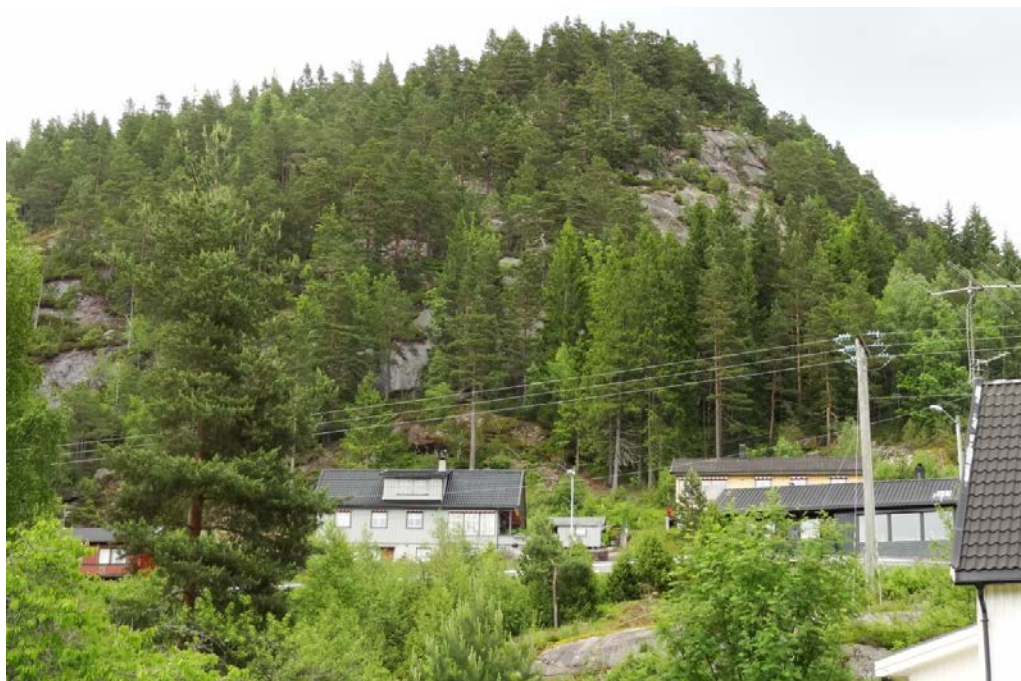
Fjellsiden over husene i område A24 er lavere og mindre bratt. Berget er isskurt og massivt, og ser stabilt ut (figur 10 og 11).

*Figur 10. Fjellside over byggeområde A24.*

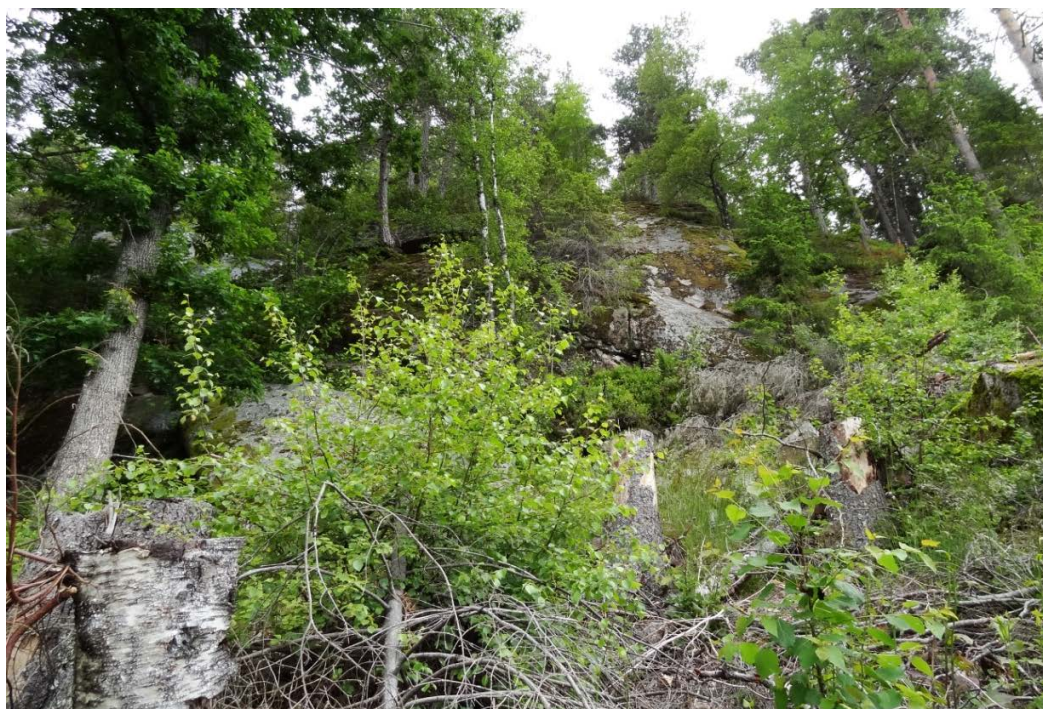
*Figur 11. Nærfoto av berget bak bolighusene i område A24.*

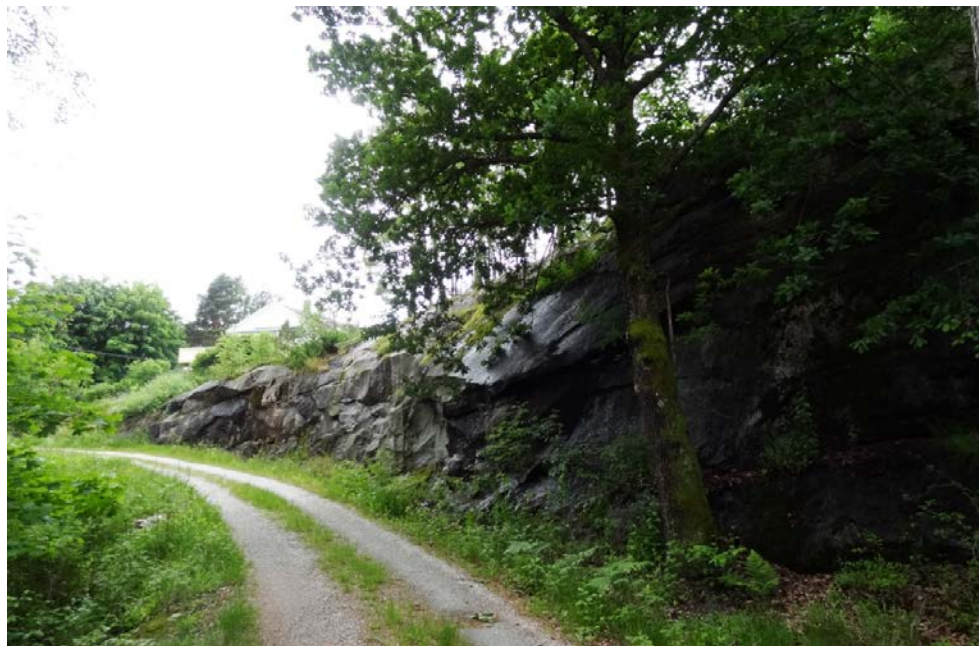
Grusveien som går sør for områdene A24 og H1 går langs en oppsprukket fjellskjæring ved pkt. 5 i kart 01 (figur 12). Lagdelingen i bergarten heller ut mot veien og avlange blokker kan gli ut i veien (figur 13). Skjæringen kan sikres med rensk og fjellbolter dersom bruken av veien vil øke.

*Figur 12. Vei sør for områdene A24 og H1 (pkt. 5 i kart 01).*

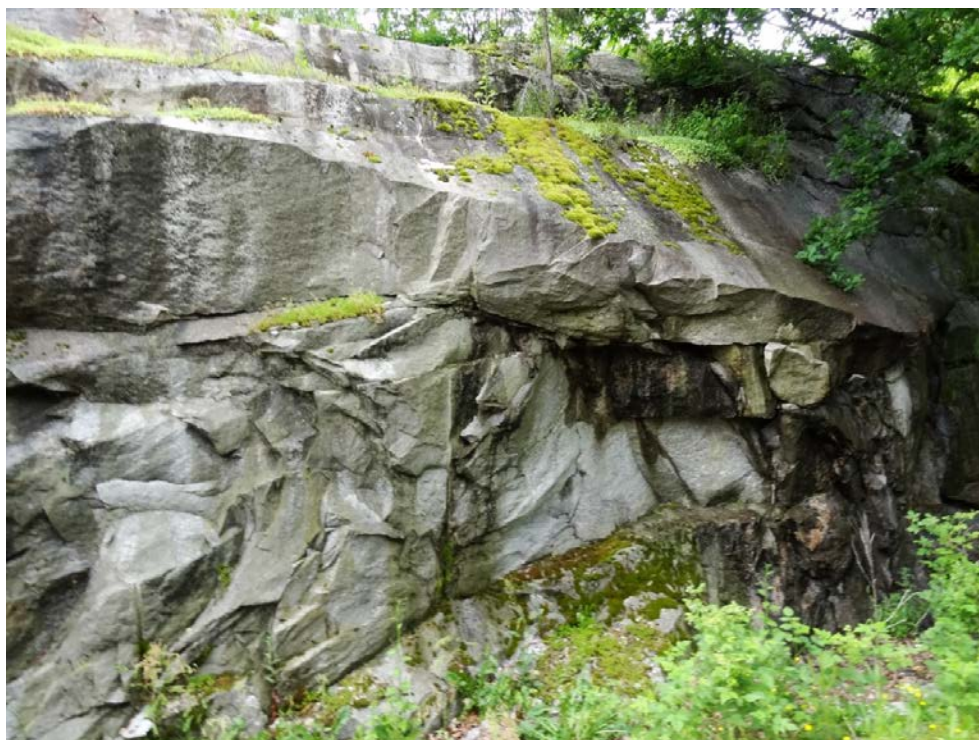
*Figur 13. Potensielt ustabil skjæring som bør sikres med bolter.*

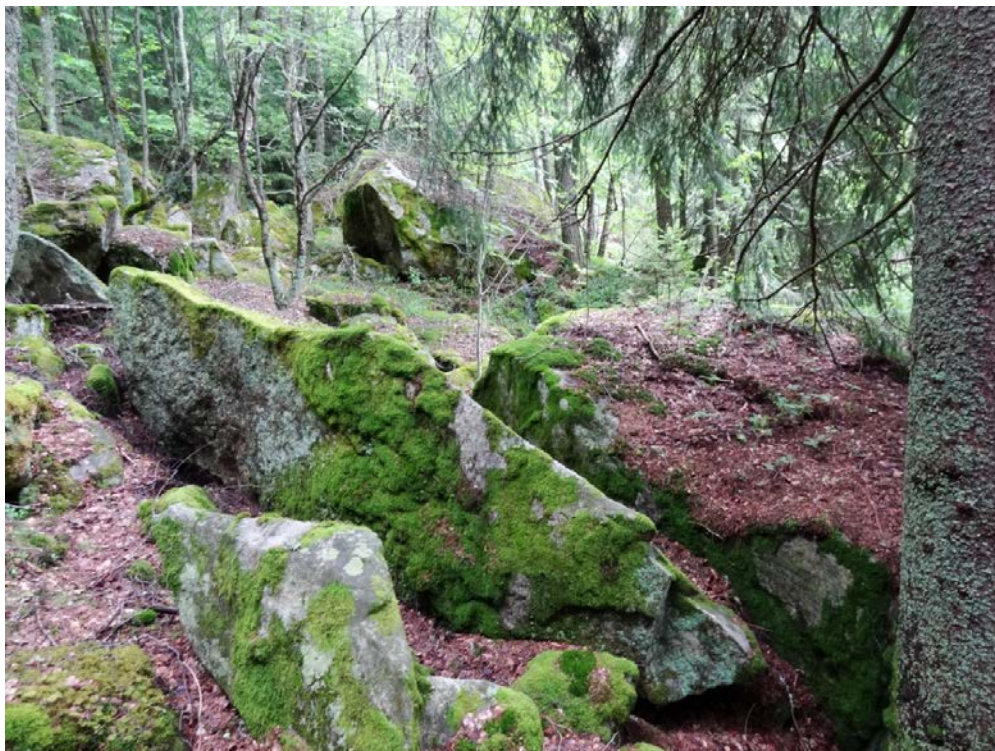
Et blokkfelt bestående av store, kantede blokker befinner seg ved pkt. 7 i kart 01 (figur 16). Blokkene stammer antagelig fra slutten av siste istid, og kan ha falt ut etter isens tilbaketrekning.

*Figur 16. Blokkfelt ved pkt. 7 i kart 01.*

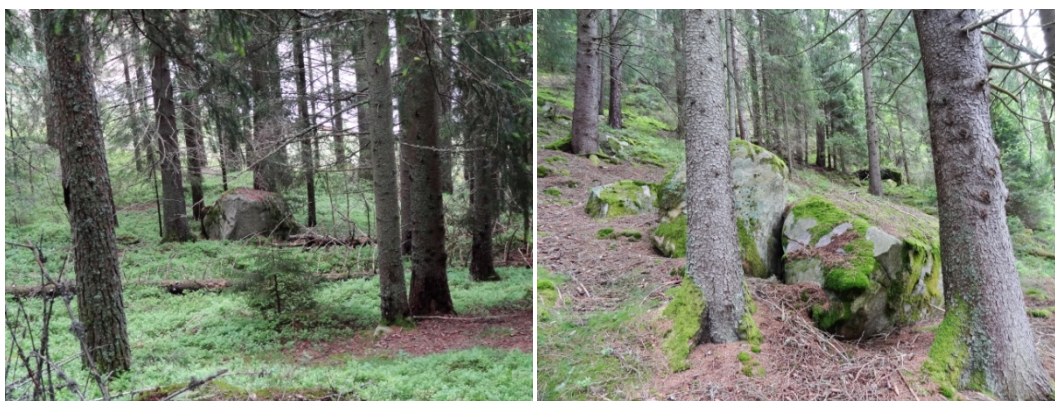
Videre østover fra bekken er det observert flere blokker i terrenget på størrelse opptil 2 m<sup>3</sup> (figur 17). Utfallshyppigheten er vurdert som lav, men steinsprang kan forekomme med sjeldne mellomrom.

*Figur 17. Skredblokker som ligger i lia over gården i område 190.*

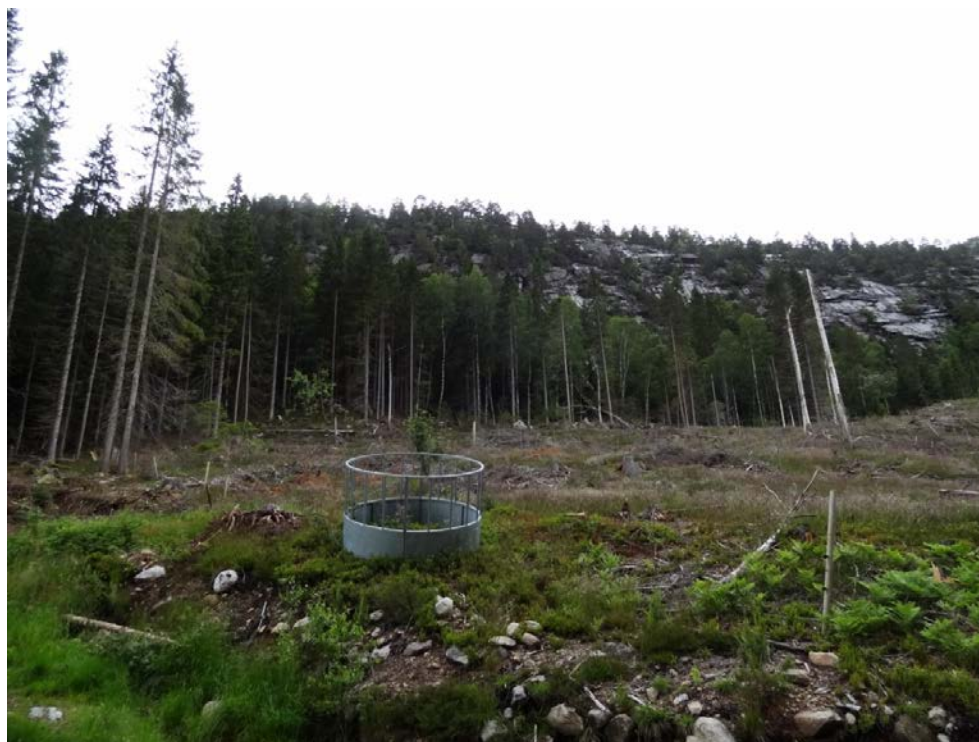
Det vurderte området slutter inn mot et hogstområde i øst (pkt. 8 i kart 01). Skrenten over hogstområdet er bratt, men i hovedsak stabil (figur 18). Steinsprangaktiviteten fra skrenten vurderes som lav, men oppsprekningen i berget taler for at blokknedfall på sikt kan forekomme.

*Figur 18. Fjellside over hogstområde i øst (pkt. 8 i kart 01)*

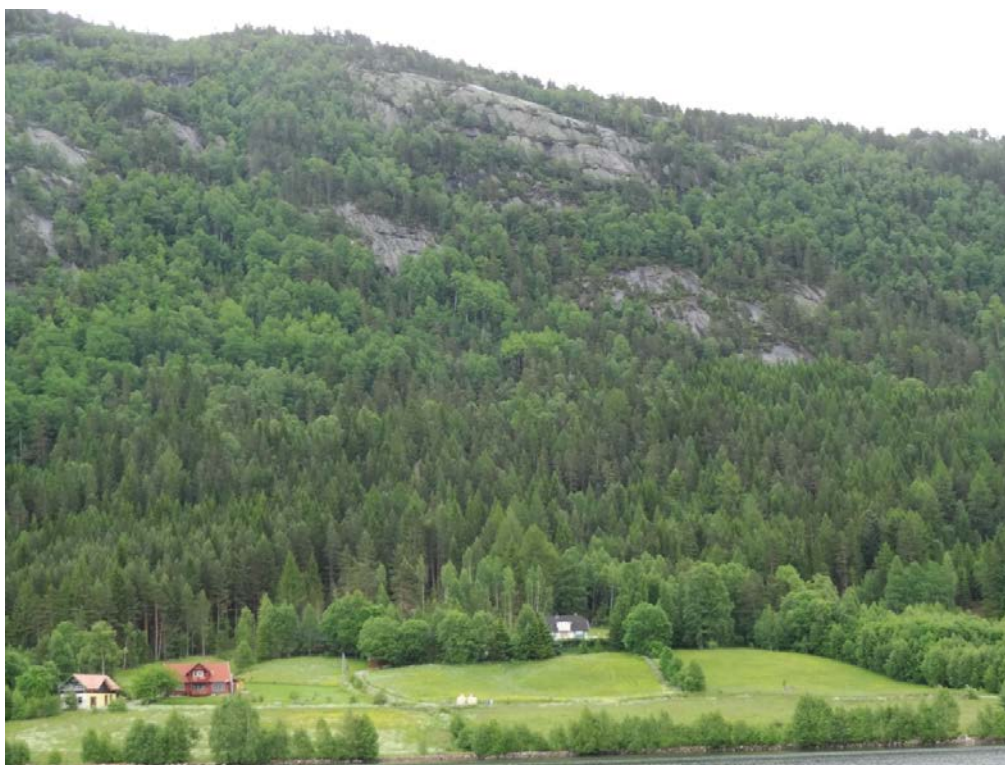
Over byggeområde 121 stiger åssiden opp til Årdalsknappen på 762 moh. Bart fjell synes i de bratte delene av åssiden, som er mellom 40 og 60 grader bratt (figur 19). Fjellet er glattskurt og massivt, og vurderes som stabilt. Steinsprang vurderes som lite sannsynlig. Fjellsiden mellom de bare skrentene og boligområdet er bevokst med tett skog. Skogen vurderes å ville stoppe mulige steinsprang, samt våtsnøskred som kan løsne fra svaene (se også omtale vedr. snøskredfare i kap. 4.1). Byggeområde 121 vurderes derfor å ligge utenfor skredfare, med dagens vegetasjonsforhold. Skogen i åssiden bør bevares da skog har positiv innvirkning på faren for alle typer skred.

*Figur 19. Fjellsiden over byggeområde 121.*
